## ONU OT-801G - Tutorial Service 8100

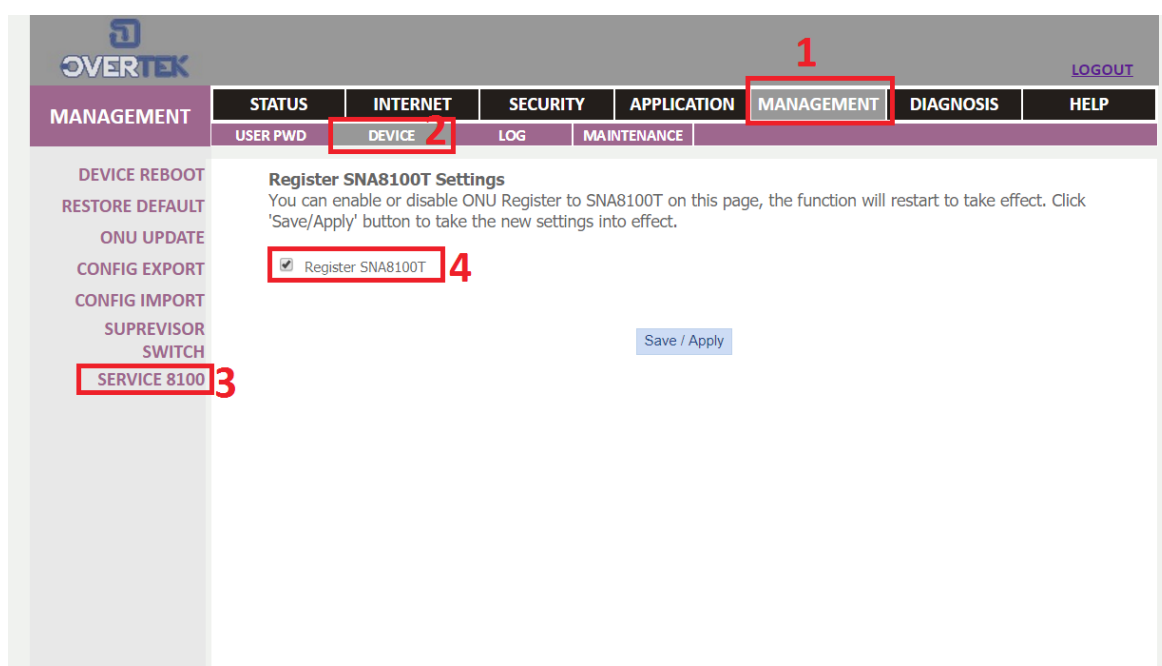
Devido uma alteração de chipset, caso a ONU não sincronize com sua OLT, é necessário ativar uma opção nas configurações da OT-801G: a de compatibilidade de chipsets. Primeiramente, acesse a ONU (IP Padrão: 192.168.86.1) e em seguida, siga os passos da imagem abaixo:

- 1°: Vá até a aba de configuração "**MANAGEMENT**";
- 2° Clique na aba "**DEVICE**";
- 3° Vá até a opção "**SERVICE 8100**";
- 4° Ative a opção "**Register SNA8100T**".

Após ativar a opção, clique em "**Save/Apply**" e espere a reinicialização do equipamento. A ONU reiniciará e automaticamente deve sincronizar com a OLT.

**OBS:** Em alguns casos, mesmo após a reinicialização, a ONU não conseguirá sincronizar com a OLT. O que deve ser feito é remover o conector óptico da porta da ONU e reinseri-lo novamente. Isso ocorre, devido entrada óptica de algumas ONUs estarem recebendo dados e enviando pedidos de sincronização ativamente, fazendo com que a opção a pouco ativada não consiga realizar a alteração por completo.
